## Registro 7-3414

Museo O'Higiniano y de Bellas Artes de Talca

[Pilar de esquina](#)

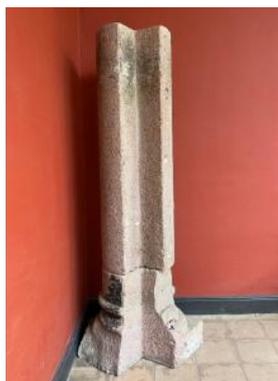
Elemento estructural de arquitectura, de piedra color marrón claro. Se compone de una estructura cilíndrica y una basa de molduras circulares lisas y base cuadrada. Ambas partes presentan un corte longitudinal.

Elemento estructural propio de la arquitectura tradicional colonial hispanoamericana. Soporte de tipo columna compuesto por un robusto fuste, generalmente de piedra, concreto o madera de sección circular que suele presentar un tallado que permite calzarlo al vértice, de donde proviene su nombre. Se aprecia en viviendas que poseen un segundo piso o altillo, permitiendo un mejor uso del espacio. Se propone además que existía en edificaciones que utilizaban el primer piso para uso comercial, ya que las casas con pilar de esquina se reconocían frecuentemente como tiendas. También se ha documentado que su presencia otorgaría mayor

resistencia frente a los sismos. Su origen podría estar relacionado con la arquitectura andaluza y es posible encontrar pilares de esquina en Chile, Argentina, México y Colombia (Fuente: Tesoro Regional Patrimonial).
